变频器输出接地故障的查找与分析

摘要 处理小电流接地系统变频器输出接地故障,介绍快速排查接地点的方法及改进建议。

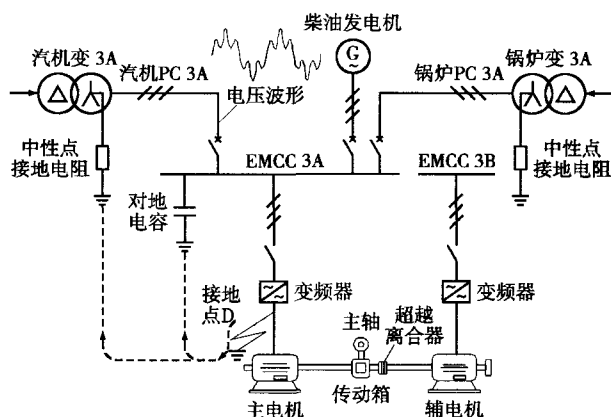
图1 空预器3A传动电机供电系统

江苏国信扬州发电有限责任公司2台630MW超临界机组(3[#]、4[#]机组)采用31.5-VI(T)-1833-SMR型三分仓转子回转式空气预热器,配套Y180L-6B3型交流电机(380V、15kW、970r/min)和AB PowerFlex70变频器。正常情况下,空预器由主电机驱动,辅电机备用,当主电机停运后,辅电机联锁启动,确保空预器正常运行。空预器主电机电源接于EMCC 3A(应急马达控制中心3A段),EMCC 3A正常由400V汽机PC(动力中心)3A供电,备用电源为400V锅炉PC 3A及400V柴油发电机PC。汽机变、锅炉变容量2000kV·A,10.5±2×2.5%/0.4kV,Dyn1,U_k=8%。低压侧中性点采用44Ω、1.5kW电阻接地(深圳华力特公司生产,型号FNGR44Ω-1.5kW-CON-5.3A),接地电流约限制在5.2A。空预器3A传动电机供电系统见图1。

接地故障,当时3#机组正常运行,现场无任何检修工作。检查发现:①汽机PC 3A段小电流接地选线装置接地故障报警灯亮,报警支路号显示第17路负载(3#主变冷却器电源1);②装置 $3U_0=137V$;③汽机PC 3A段所有供电负载相间电压390V正常;④相对地电压不正常, $U_a=114V$, $U_b=357V$, $U_c=504V$,而且每次测量均不一样,存在漂移现象;⑤汽机变3A中性点对地电压约为347V;⑥直流115V充电器3A防雷报警灯亮,检查发现直流充电器3A仓内某个C级防雷器损坏。

逐一拉开EMCC 3A上负载,直至还剩空预器3A主电机变频器电源开关,接地故障依然存在。当运行人员准备隔离空预器3A时,空预器3A主电机跳闸(由于此前辅电机变频器故障未能联启,空预器3A无法运行),所有接地报警消失,系统恢复正常,可以判定空预器3A主电机变频器及回路是导致系统接地的根源。

进一步检查发现空预器3A主电机动力电缆某相对地绝缘为零,故障点在电缆桥架与镀锌钢管接头处,电缆破损与屏蔽层相通。直流充电器防雷器损坏是相电压异常升高造成。对受损电缆进行绝缘处理,将空预器3A辅电机变频器故障处理好,经反转正常后系统恢复运行。

变频器对工频电源进行整流、滤波、逆变,输出频率可变的三相交流电,变频器输入和输出侧相当于两个独立的电源,频率、初始相位均不同。当变频器输出的动力电缆或电机接地,变频器启动后输出的三相低频交流电压就会通过电机动力线、接地线、供电系统中性线,叠加到供电变压器低压侧工频三相电源(图1),两个电源的电压波形均会发生较大变化,程度与变频器容量、工作频率、初始相位、接地点位置以及供电变压器容量均有密切关系^[1]。

(1)增加变频器输出接地报警信号。

(2)在拉开负载过程中,当变频器输出端接地时,采取有效措施使小电流接地选线装置能正确报出接地支路号。

(3)小电流接地系统中,变压器中性点电阻容量一般按相电压考虑,在变频器输出接地时,由于电源叠加,中性点对地电压将会超出相电压。接地期间,实测电压为347V,中性点电阻发热变红,可考虑将中性点电阻容量适当放大。变频器输出为50Hz时,变频器输出端接地,变压器中性点电阻上的电压最高,约为相电压的2倍。根据 $P=U^2/R$,电阻最大发热功率为原来的4倍。考虑到电阻容量有一定裕度,且允许短时过载,因此,中性点电阻容量为原值的2~3倍即可满足要求。
