5 PIC 单片机的 I/O 口及其灵活应用

5.1.5 端口的“读—修改—写”问题

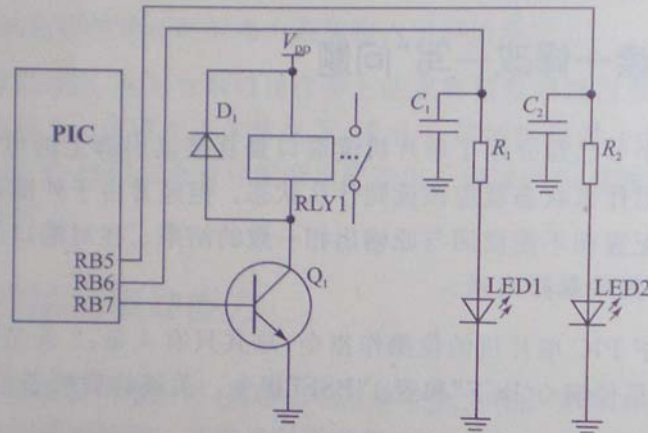
图 5-2 引发端口“读—修改—写”问题的不良设计

我们以实际电路为例进一步加深理解端口的“读—修改—写”。如图 5-2 所示电路,设计要求 PORTB 的 7/6/5 这 3 个引脚输出高电平时分别驱动继电器吸合和发光二极管点亮。在初始化相关引脚为输出状态后,有如下的程序过程。

继电器能够吸合,似乎一切在按设计要求进行。但注意,由于三极管 BE 结的钳位作用,此时 RB7 上只有 0.7 V 的电压。

目的:RB6 输出高电平,点亮 LED1,且继电器保持吸合状态。但实际结果是继电器将因为这条指令的执行而被断开!在对 RB6 置 1 时,PORTB 整个端口的 8 位数据都被读回,此时因为 RB7 上只有 0.7 V 电压,所以读回时 $RB7=0$,在处理完 RB6 后再整个字节写出去时,RB7 就真的变成 0 输出了,继电器将立即断开。另外,注意此引脚外围电容 C_1 为 PCB 长走线引入的分步电容,由于此电容的存在,RB6 上的电压将缓慢上升,当然这是相比指令执行的速度而言。

目的:RB5 输出高电平,点亮 LED2,维持前面的输出状态。但实际上继电器早就因为上一条指令的执行而断开了。再看 LED1 控制的问题,由于 PCB 走线分布电容 C_1 的存在,RB6 上的高电压建立需要一定的时间,如果现在这条指令紧接着上面第(2)条指令运行的话,整个端口被读回时 RB6 也是 0,故(2)和(3)这 2 条指令连续运行时将根本看不到 LED1 被点亮的情形。这样 3 条指令连续运行的最终结果是只有 LED2 被点亮,完全有悖设计初衷。究其根本原因就是输出的状态没有能够正确读回。

办法。一是对端口操作后加入足够长的延时,例如上面举例的第(2)条指令执行后,插入几条延时指令,再执行第(3)条指令,这样就可以看到 LED1 和 LED2 同时被点亮的结果。显而易见,对图 5-2 中 RB7 这样的电路设计缺陷单靠简单的延时是无法解决问题的。此时惟一的解决办法就是在软件中使用端口的“影子”寄存器,先在影子寄存器中完成所有的设定,然后整个字节一起复制到端口寄存器输出,如代码范例 5-1 所列。

这样处理后,就算是图 5-2 这样的不良设计,也可以看到所希望的输出结果:继电器吸合,LED1 和 LED2 同时点亮。但这只是弥补硬件缺陷的不得已而为之,不是治本的办法。

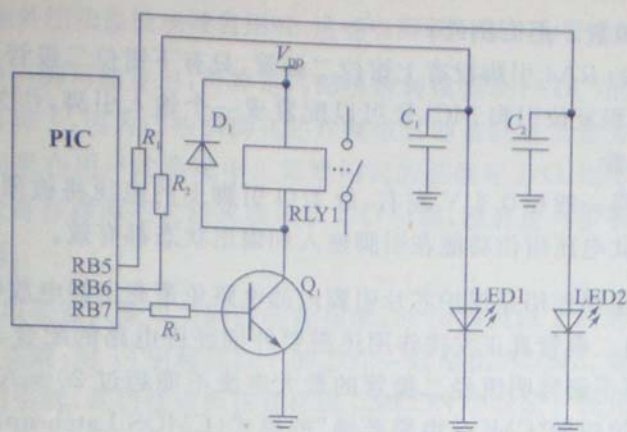
图 5-3 克服端口“读—修改—写”问题的改良设计

那么如何克服端口的这一“读—修改—写”问题?最根本的解决办法是硬件设计一定要合理可靠。把图 5-2 的不良设计稍加改正,如图 5-3 所示,RB7 通过限流电阻 R_3 再接到三极管基极,PCB 布线时 $R_1/R_2/R_3$ 这些电阻尽量靠近单片机,避免走线电容使引脚输出的电压滞后建立。这样基本上就可以消除输出结果不能立即读回的现象。
